Vattenhushållande åtgärder på Södertörn

I Södertälje, Botkyrka, Haninge och Nynäshamns kommuner

Sportfiskarna

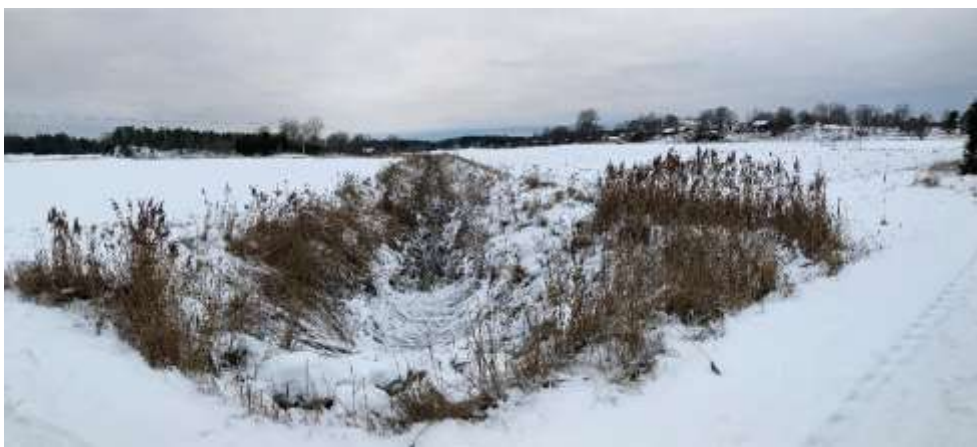
Figur 1. Hydromorfologisk påverkan i vattendrag är en av de viktigaste utmaningarna för att nå högre ekologisk status i vattendrag. I dagsläget brukas många vattendrag hårt där de rätas och rensas för att leda bort vatten så snabbt och effektivt som möjligt. Foto från biflöde i Berga, Haninge kommun.

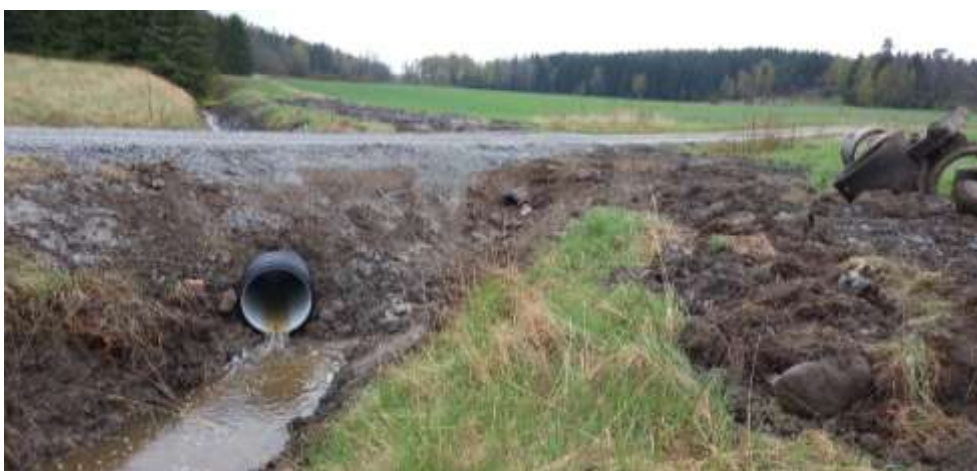
Figur 3. Ett av fiskevårdens största problem längs Ostkusten är påverkan på kustmynnande vattendrag. Ofta har störningarna varit så påtagliga att många fiskarter försvunnit från dessa miljöer. Ojämn vattenförling, hög vattentemperatur under sommartid, kraftig igenväxning, grumligt vatten och vandringshinder hör till den vanligaste problematiken. Foto från rätat vattendrag i Sörmland.

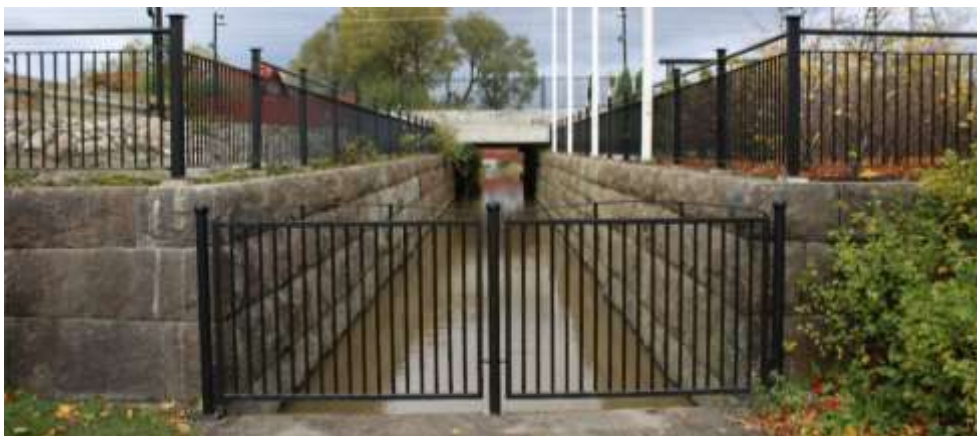
Figur 5. Fysisk påverkan i vattendrag förekommer på olika sätt i hela landet, verksamheter som kraftigt förändrat livsvillkoren för de organismer som är beroende av rinnande vatten. Bilden visar Marieström strax uppströms mynningen till Frösjön, en sträcka av vattendraget där fysisk påverkan i stor utsträckning präglar vattendraget.

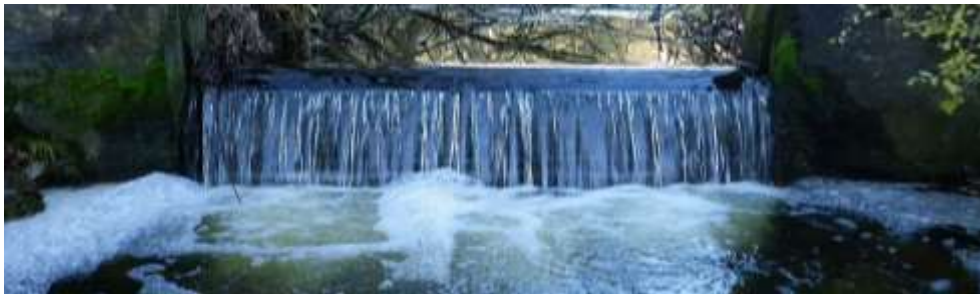
Figur 10. Exempel på ett definitivt vandringshinder för till exempel abborre men ett hinder som ganska enkelt kan forceras av lekvandrande öring. Foto av vandringshinder på Gotland.

Ett litet hinder som det i Figur 10, kan relativt enkelt åtgärdas genom det som kallas för överlöp eller ”tröskling”, ett sätt att kompensera en plötslig höjdskillnad genom att tillföra material på en längre sträcka nedströms hindret. Viktigt att tänka på vid tröskling är att bygga upp en botten som tätar ordentligt och inte släpper vattnet rakt igenom bottenbädden (Figur 11).

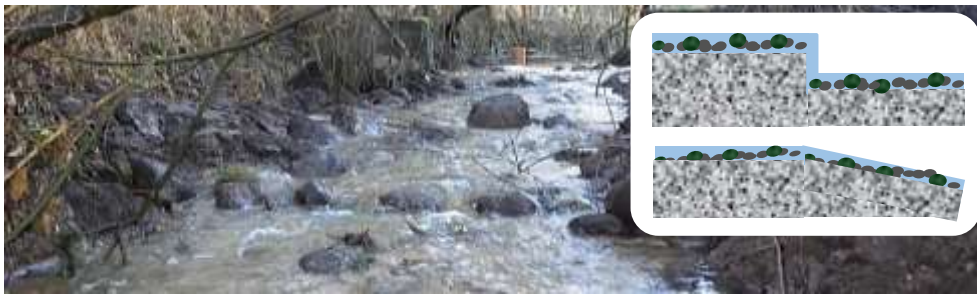
Figur 11. Samma plats som i figur 10 efter att vandringshindret åtgärdats genom tröskling. Skissen till höger visar principen för en tröskling av ett vandringshinder, där det är viktigt att den nya bottnbädden inte släpper vatten rakt igenom vilket blir följden vid användning av för grovt material och bristfällig markberedning. Foto från tröskling på Gotland.

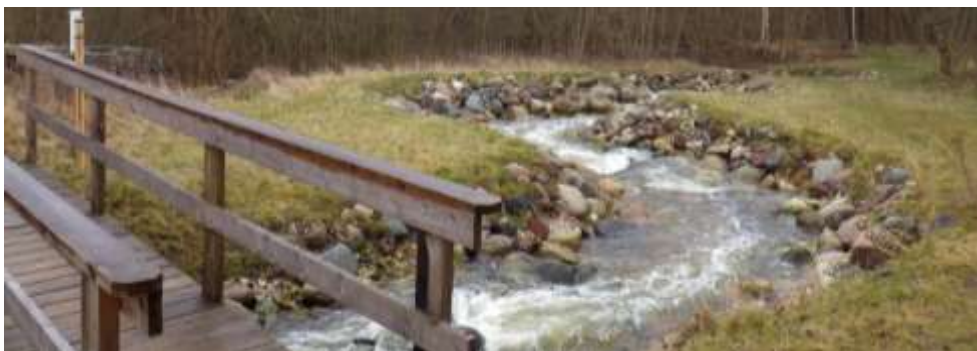
Figur 12. Ett omlöp leder vatten i en ny fåra runt ett vandringshinder. En del av det ursprungliga hindret skymtar i form av betongkasunen till vänster i bild. Foto av omlöp på Gotland.

Om hindret och fallhöjden är så stor att en tröskling inte kan genomföras kan ett så kallat omlöp vara ett möjligt alternativ (Figur 12). En yta i anslutning till hindret tas då i anspråk för att leda vatten i en ny fåra runt hindret. För att ett omlöp där inte allt vatten tas i anspråk ska fungera tillfredsställande bör det ansluta nedströms befintligt vattendrag så nära vandringshindret som möjligt, samtidigt som strömhastigheten inte får bli för hög. Det kan uppnås genom en meandrande konstruktion vilken fördelar fallhöjden på en längre sträcka. Även här måste juridiska förutsättningar, markbeskaffenhet och kostnader vägas in vid valet av slutligt utformande. Kortare omlöp kan ofta hanteras juridiskt via en anmälan till länsstyrelsen.

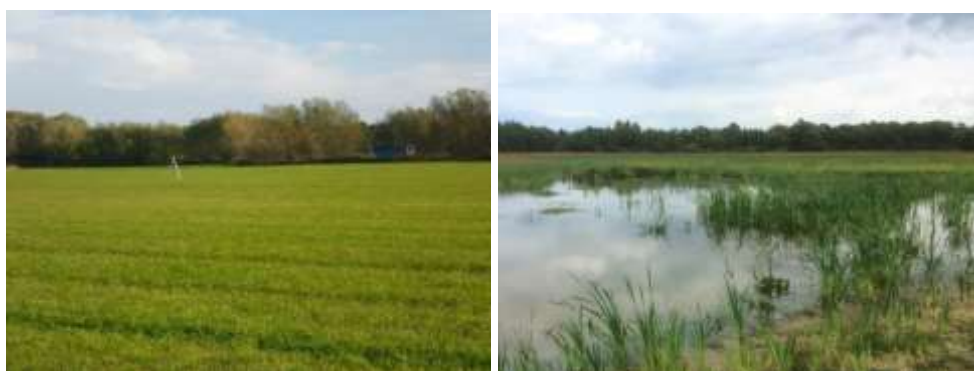
Figur 13. Våtmarker har multifunktionella egenskaper och genererar många olika ekosystemtjänster. Ovan exempel på en av Sportfiskarnas gäddfabriker, där jordbruksmark förvandlats till våtmark. Foto från Gotland.

Sportfiskarnas rovfiskprojekt har under senare tid lyft våtmarkers funktion som reproduktionsområden för fisk genom så kallade gäddfabriker, som etablerats längs kusten från Blekinge till Gävleborg (Figur 13).

En gäddfabrik är egentligen en konventionell översvämningsvåtmark där funktionen har optimerats för att passa för fisk, i synnerhet för naturlig rekrytering av gädda (Figur 13). I dikade system har den vattenhållande kapaciteten i landskapet försvunnit och vatten försvinner därför alltför snabbt ut mot havet för att ägg och yngel från exempelvis gädda ska hinna utvecklas i tid. Att återskapa en översvämningsvåtmark, eller en så kallad gäddfabrik och hålla kvar vattnet under fiskarnas ägg- och larvstadie kan innebära skillnaden mellan ett vatten med- eller utan gädda. De uppväxande ynglen vandrar efter en tid ut till havet eller till en sjö för att växa sig stora och återvänder så småningom till samma vatten för egen fortplantning.

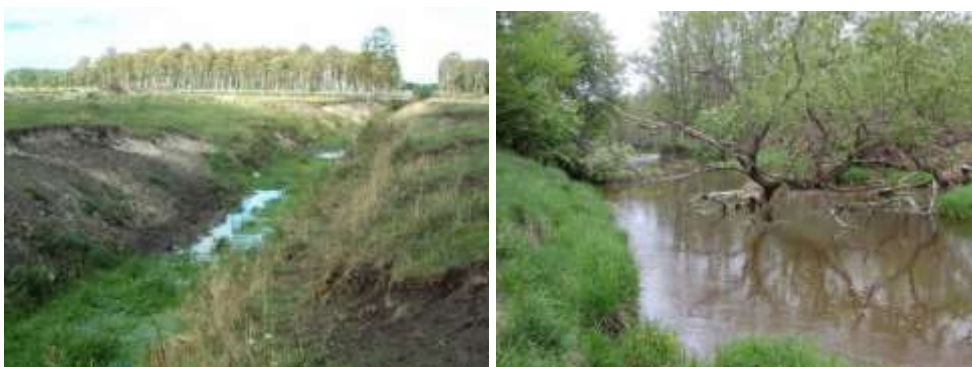
Figur 15. Till vänster, rätat och dikat vattendrag med svåra skador i kantzonen som dessutom saknar träd och buskar. Tillväxten i vattendraget är riklig pga. att beskuggning saknas helt. Den nakna jorden, som uppkommit av betande djur i kombination med en brant slänt, transporteras lätt ner i vattendraget vid regn och orsakar grumling och höga partikeltransporter. Till höger, kantzon med många ekologiskt intakta funktioner. Foton från Gotland (vänster bild) och Södertörn (höger bild).

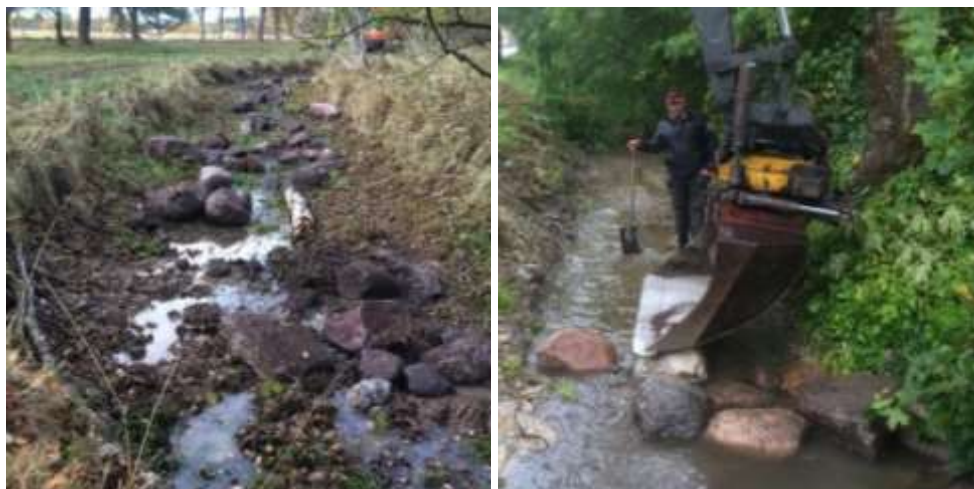
Figur 16. Utläggning av större stenar och grus i strömmande vatten är exempel på åtgärder som skapar turbulens, lek- och uppehållsplatser för fisk och en allmänt högre variation i vattendraget. Foton från Gotland.

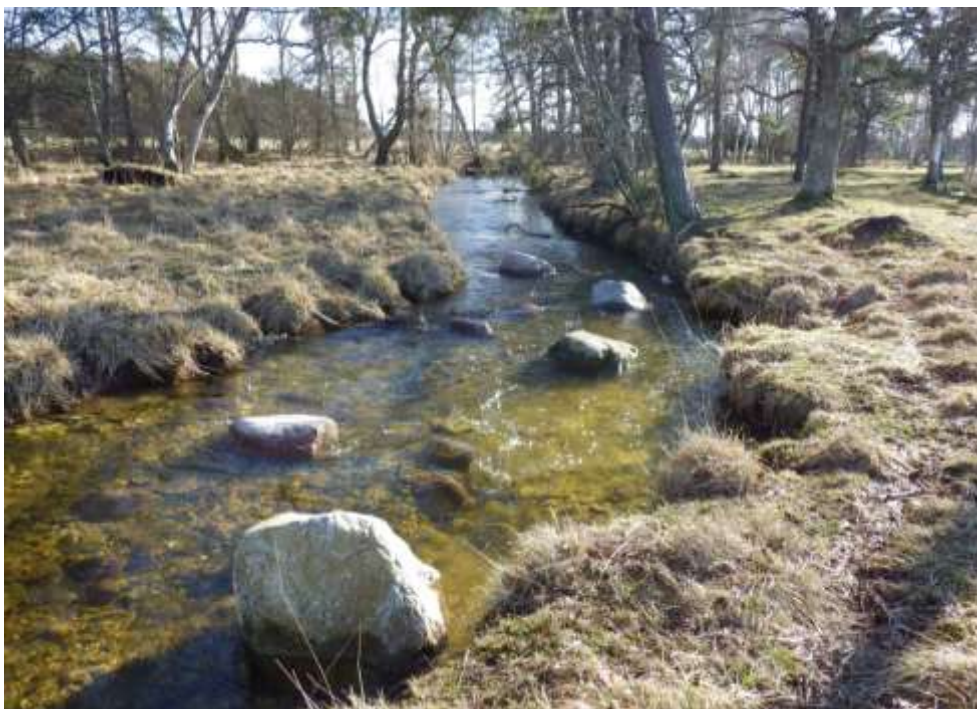
Figur 17. En naturligt slingrande del av ett vattendrag inom ett annars hårt dikat vattensystem. Vattnet söker sig här sina egna vägar och sten, grus och andra strukturer skapar turbulens och variation i vattendraget. Foto från Gotland.

Att återställa ett naturligt meandrande flöde i ett vattendrag innebär att vattenhastigheten bromsas upp och att de biologiska och kemiska reningsprocesserna därmed får längre tid att verka (Figur 17). Näringsämnen tas om hand och partiklar hinner sedimentera i stället för att hamna i en mynning som därmed riskerar att växa igen. Landskapets vattenhållande förmåga ökar och grundvattenbildningen gynnas.

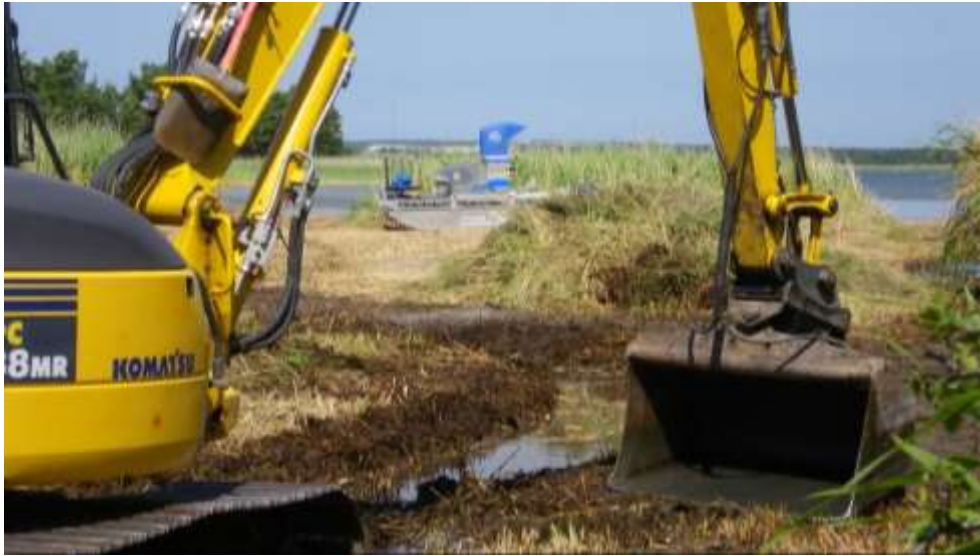
Figur 18. Att klippa vass i mynningsområden i kombination med att försiktigt öppna upp en mynning som helt slammat igen är bra åtgärder för att återställa tidigare fungerande lekområden och öppna vandringsvägarna till tillrinnande vattendrag. Foto från Gotland.

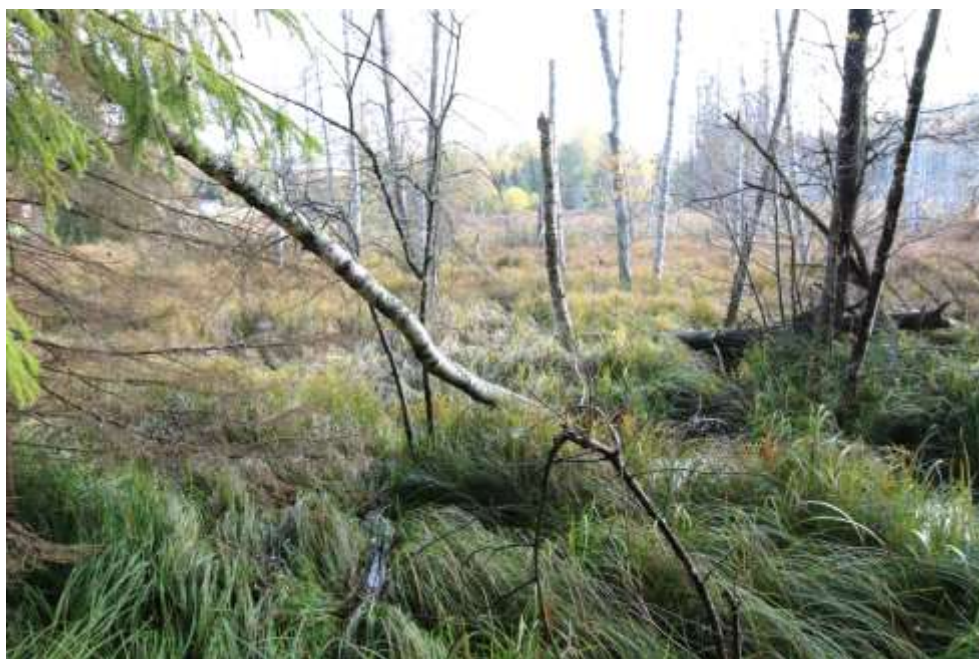
Figur 22. Våtmarksområdet direkt söder om Myrstugans vattenverk är vått och tuvigt med inslag av kaveldun, vass, al och enstaka björkar. Vid fältbesöket, när området var indämt av ett bäverdämma var marken mycket våt och sumpig.

Vid fältbesöket hade en bäver anlagt ett dämme strax uppströms Tvetavägen (Figur 22). Dämmet dämde miljön uppströms med uppskattningsvis 0,8 meter. Denna dämning uppskattades i sin tur dämna hela 1,5 kilometer uppströms till den punkt där Kallforsån korsas av den asfalterade vägen som leder in mot bostadsområdena kring Svåstorsvägen. Dämningen som bävern orsakat var däremot som mest påtaglig cirka 500 meter från Tvetavägen och uppströms i vattendraget. Där marken är flack, medan vattendraget uppströms Järnas elljusspår (i en stålrumma) omges av höga rensvallar som begränsar dämningen.

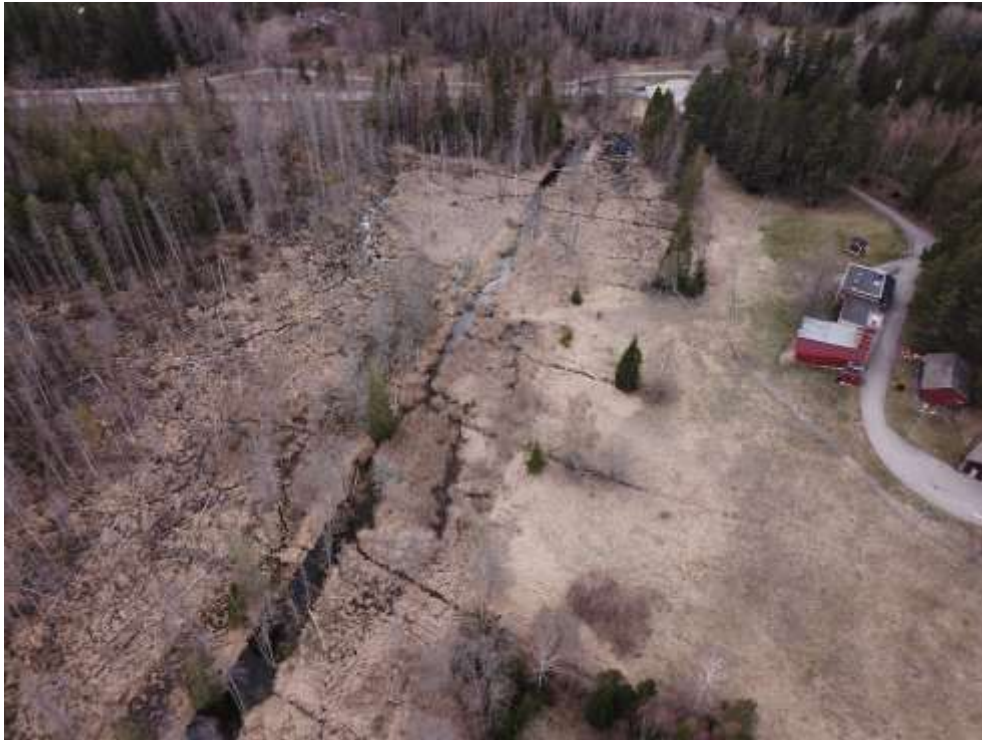
Figur 23. Foto över våtmarksområdet och vattenverket. Vid fältbesöket hade en bäver byggt ett dämme vilket skapade en dämning på uppskattningsvis 0,8 meter.

En mindre dämning skulle ställa stora delar under vatten utan att påverka närliggande byggnader på vattenverket. Det fuktpåverkade området syns tydligt i Figur 23.

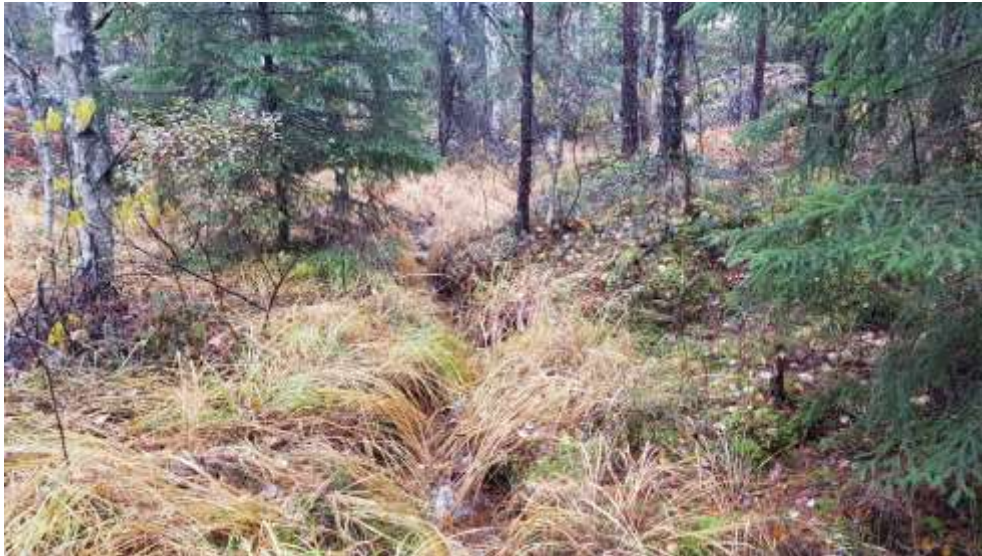
Figur 26. Det skogsdike som avvattnar myrområdet kring Stora Kobäcken. Vid fältbesöket var området så vått att man kunde skönja att vatten rann i diket. Genom att lägga igen de diken som avvattnar myrmarkerna hade vattenhushållningen i avrinningsområdet ökat.

Strax innan Marieberg blir också områdets avrinning tydligare där vattnet börjar rinna i ett tydligt definierat skogsdike. Vid fältbesöket var det så pass hög ytavrinning att det gick att urskilja ett vattenflöde i diket (Figur 26).

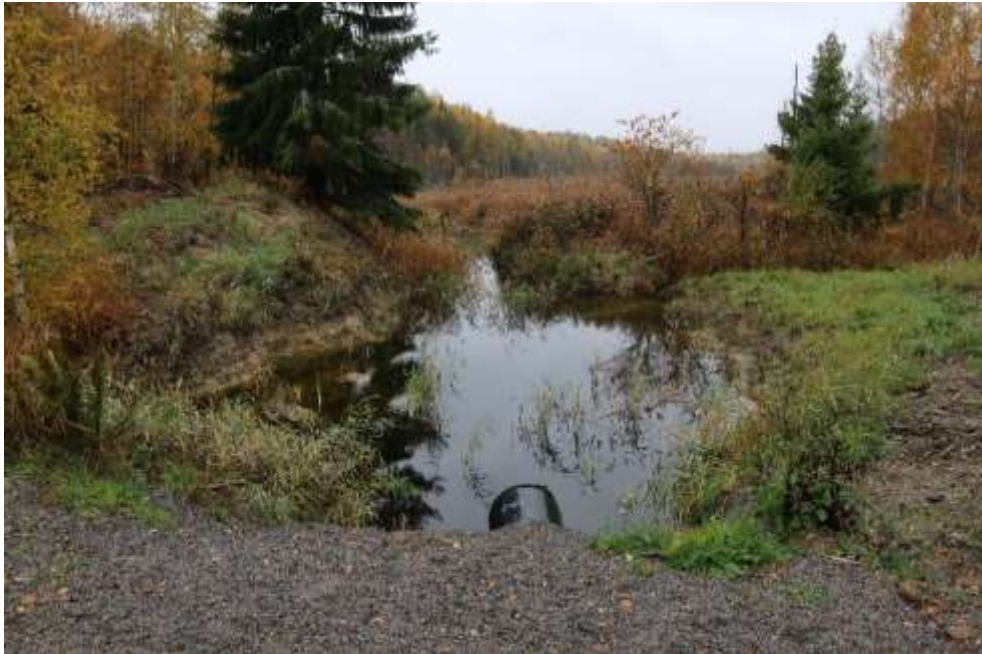
Figur 29. Vid Lill-Vartåsjöns nedersta del korsar en asfaltsväg sjöns utlopp. Under vägen har vägtrumman bytts ut relativt nyligen. Vägbanken är massiv och det skulle vara enkelt att komma åt och göra en åtgärd för att varaktigt höja sjöns vattenstånd.

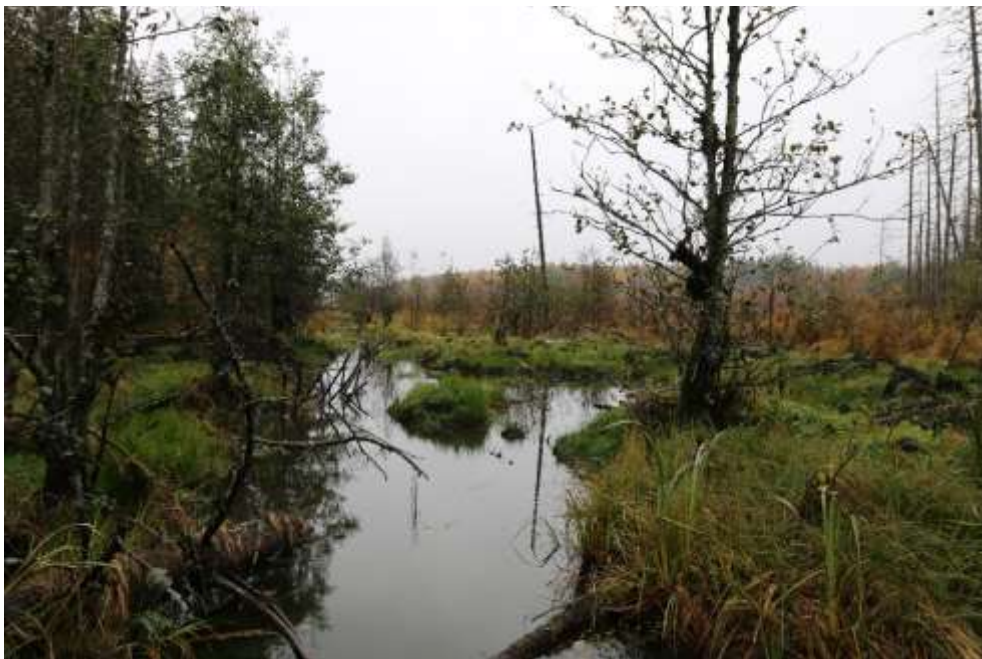
Figur 30. I Lill-Vartåsjöns översta del blir marken torrare och fåran som rinner igenom sjön blir tydligt definierad. Fallhöjden ökar sedan succesivt desto längre upp från sjö man kommer men marken är låglänt och det krävs en ordentlig inmätning för att kunna säga vilka effekter olika typer av dämning skulle ge.

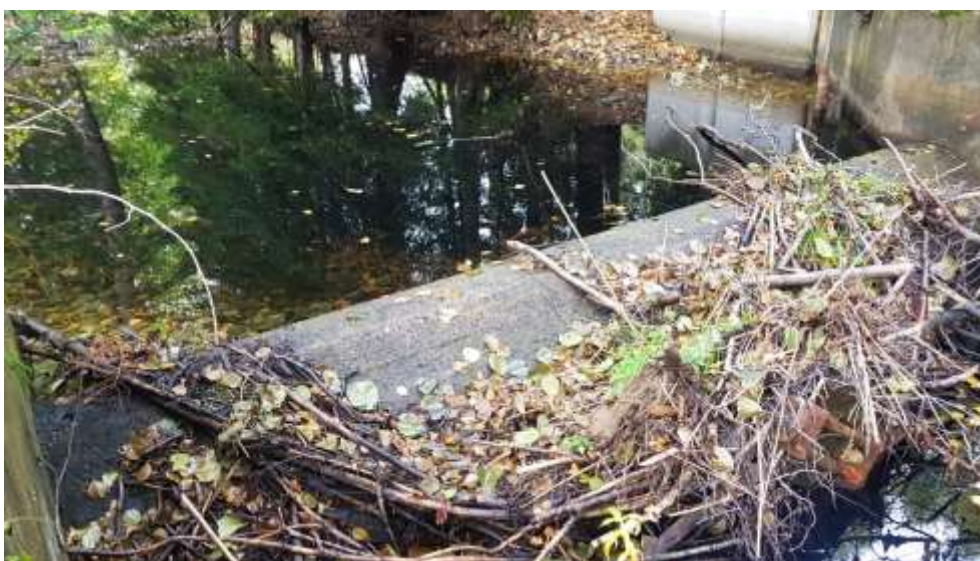
Figur 34. Vällingens sjönacke består av en tvärgående betongbalk som reglerar sjöns amplitud. Dämnet fungerar dåligt sommartid och ofta rinner det inte något vatten alls förbi dämnet om vädret varit torrt en längre period.

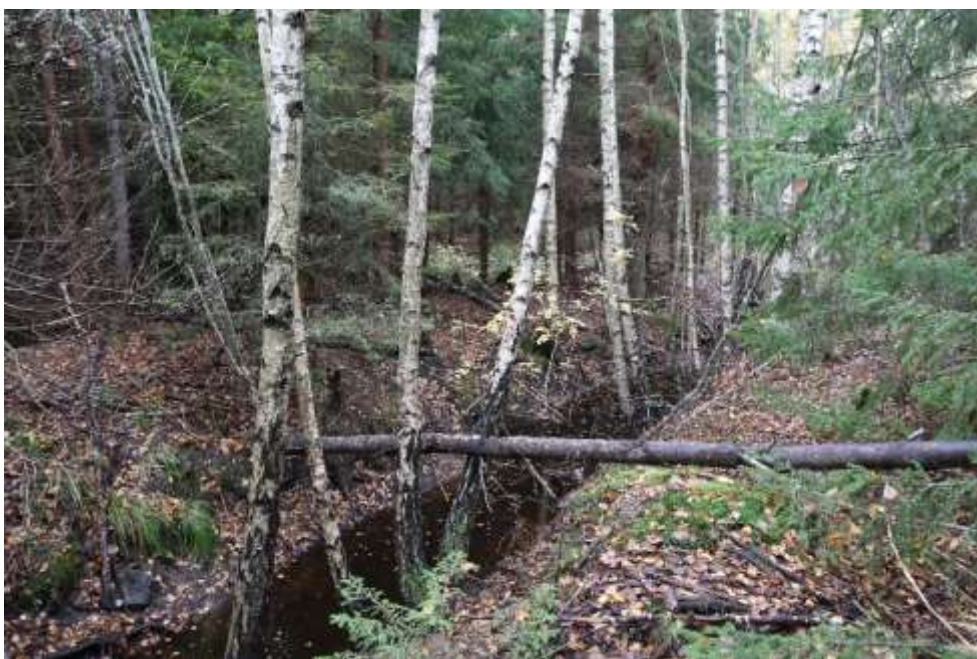
Figur 37. I utloppsfåran mellan Flaten och Vällingen syns tydliga spår av sjösänkingsföretaget. Utlopps-bäcken är rätad, rensad och fördjupad.

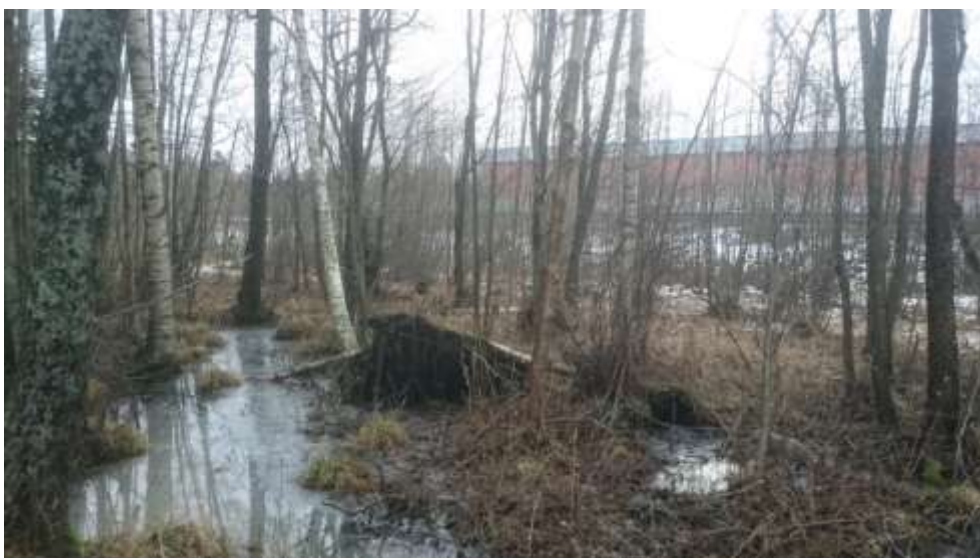
Figur 40. Banvallen ligger högt belägen ovanför Logsjön. Förmodligen får ej järnvägen påverkas av en höjning av vattenståndet.

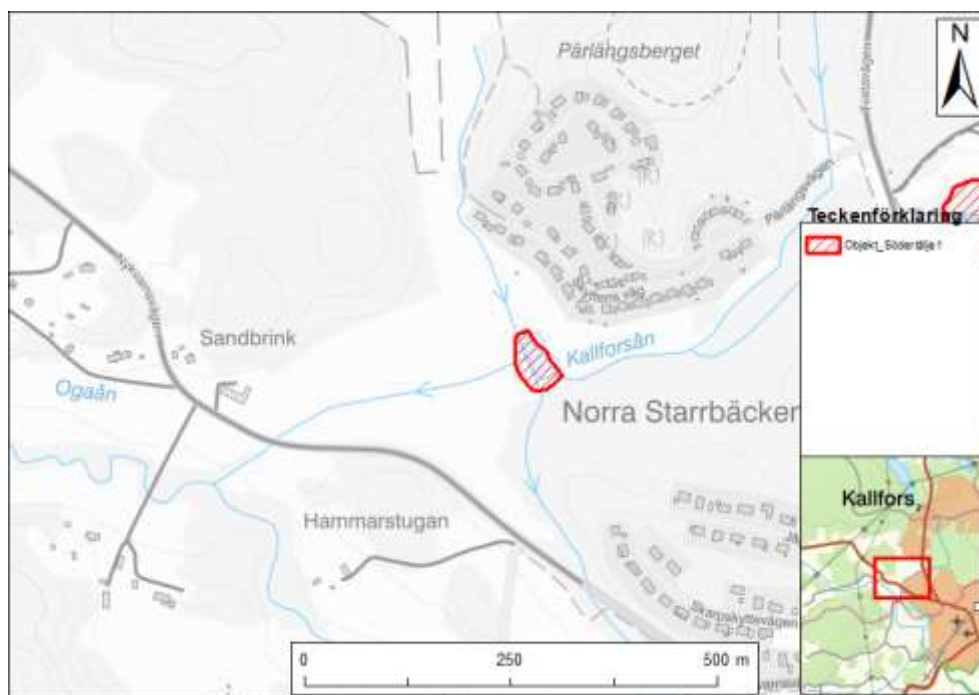
Figur 42. Vid skyttens väg och i det dike som leder upp mot Herrgårdsvägen vore det möjligt att genomföra pluggning av skogsdike, återmeandring av åfåran samt restaurering av ett alkärr.

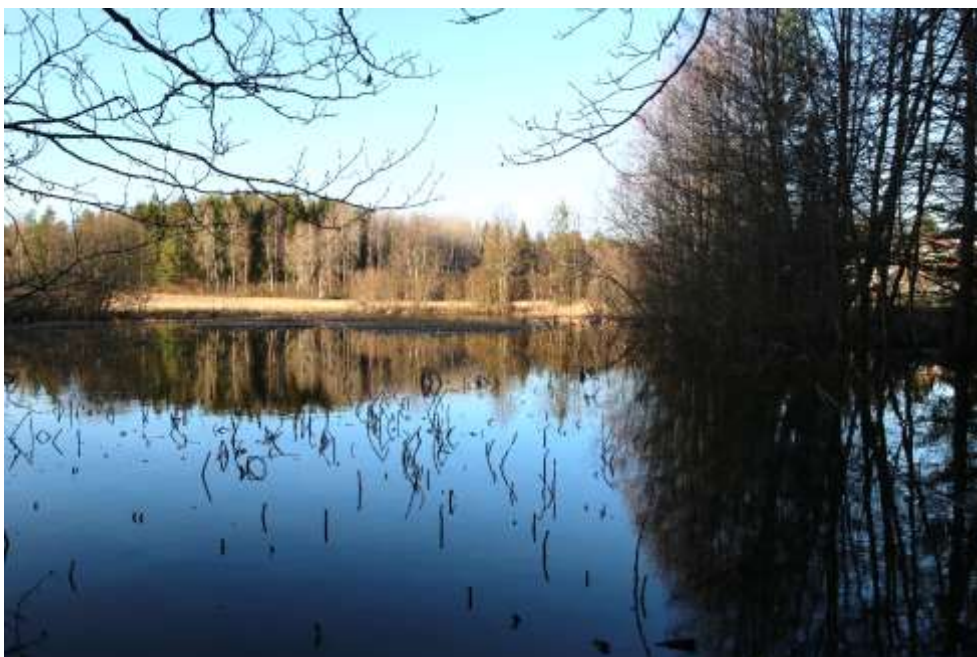
Figur 43. Alkärret vid Skyttens väg håller ett vattenstånd kring några decimeter under nederbördsrika perioder men torkar ut sommartid.

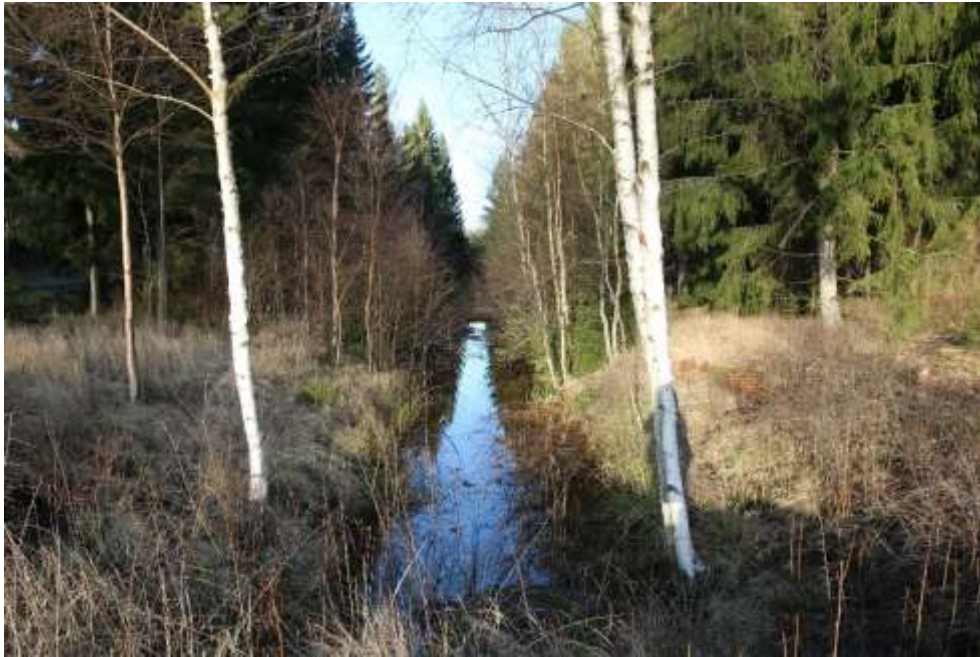
Figur 44. Diket som löper runt Pärälängsbergets östra sida mot Herrgårdsvägen. Dels går diket att meandra, dels kan det gå att plugga vilket skulle göra de omgärdande markerna våtare.

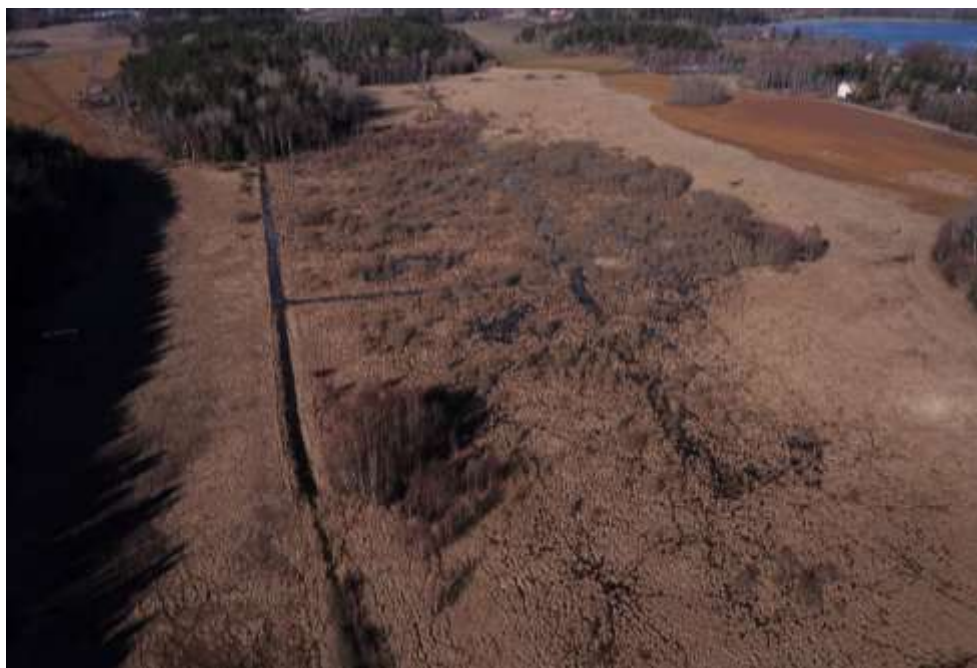
Figur 46. Vattennivån var vid fältbesöket något förhöjd tack vare ett bäverdämme. Sjön Uttran syns till höger i bild.

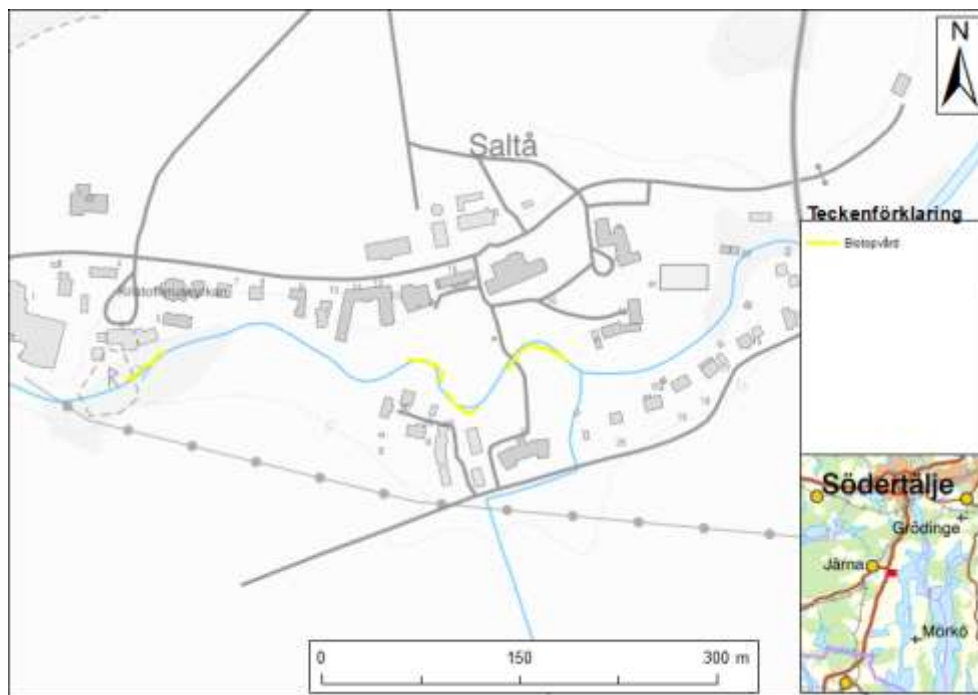
Figur 47. Karta över nedre delen av Moraån och biotopvårdsobjekten i Saltå.

Strax nedanför E4an ligger en gammal kvarn och utgör en bestämmande sektion (Figur 47). Fallhöjden är här god och det finns en hel del block och stenmaterial på platsen, vilket skapat en fin strömsträcka (Figur 48). Stenmaterialet sträcker sig dock endast till ön, där ån delar sig i två fåror som återansluter en liten bit nedströms. Möjlighet finns här att förbättra lek- och uppväxtmiljöer för havsöring och andra strömlevande arter genom att tillföra block, större sten och död ved.

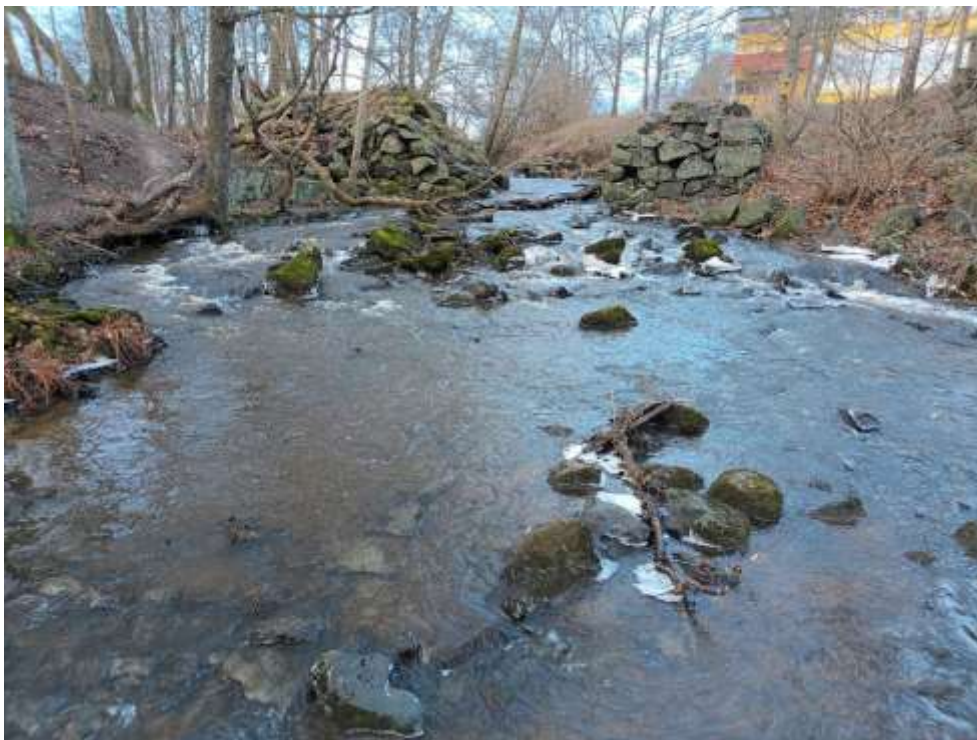
Figur 48. Vid den gamla kvarnen är fallhöjden god och stenmaterial finns på platsen.

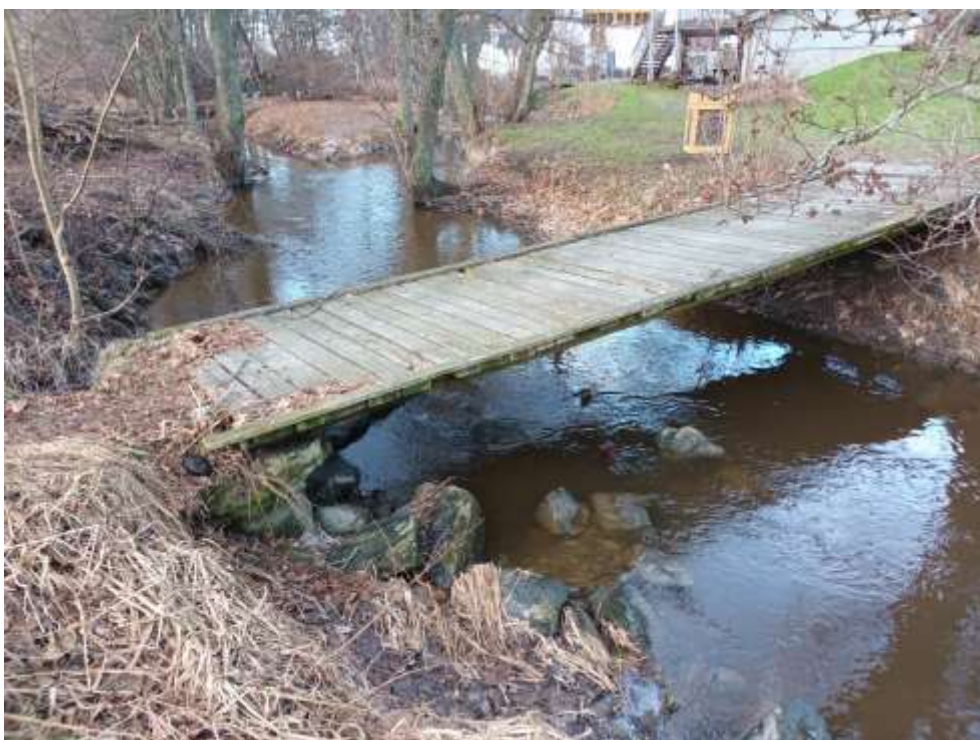
Figur 49. Vid sträckan nedanför kvarnen finns möjligheter att skapa uppväxtmiljöer för strömlevande fiskar genom att tillföra sten och död ved.

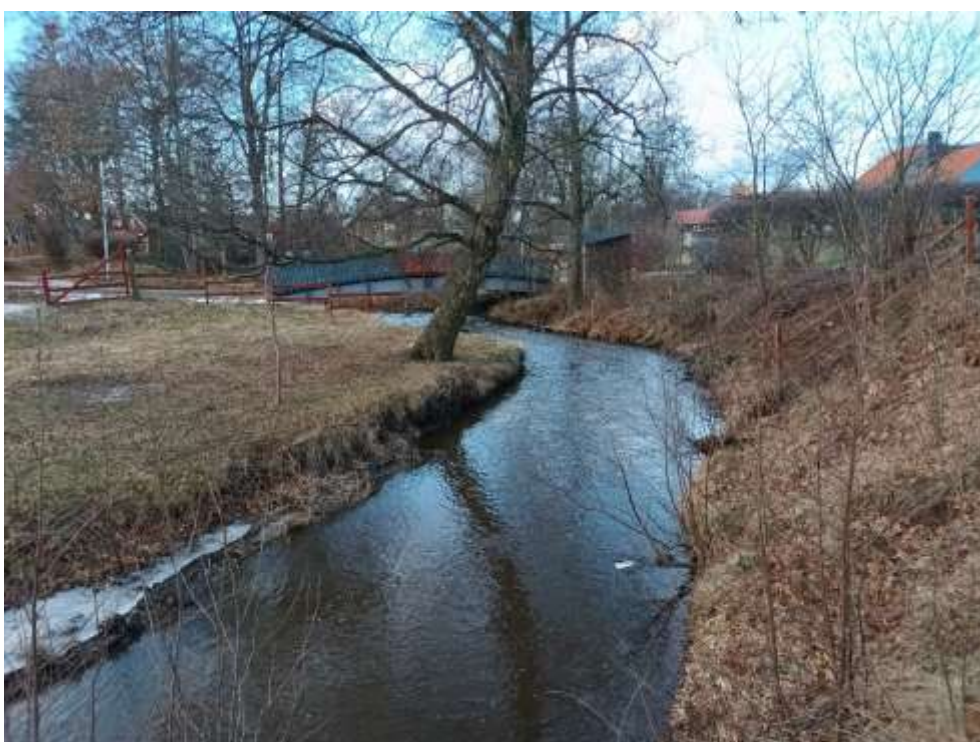
Figur 50. Vid och emellan de bestämmande sektionerna kan block och död ved tillföras.

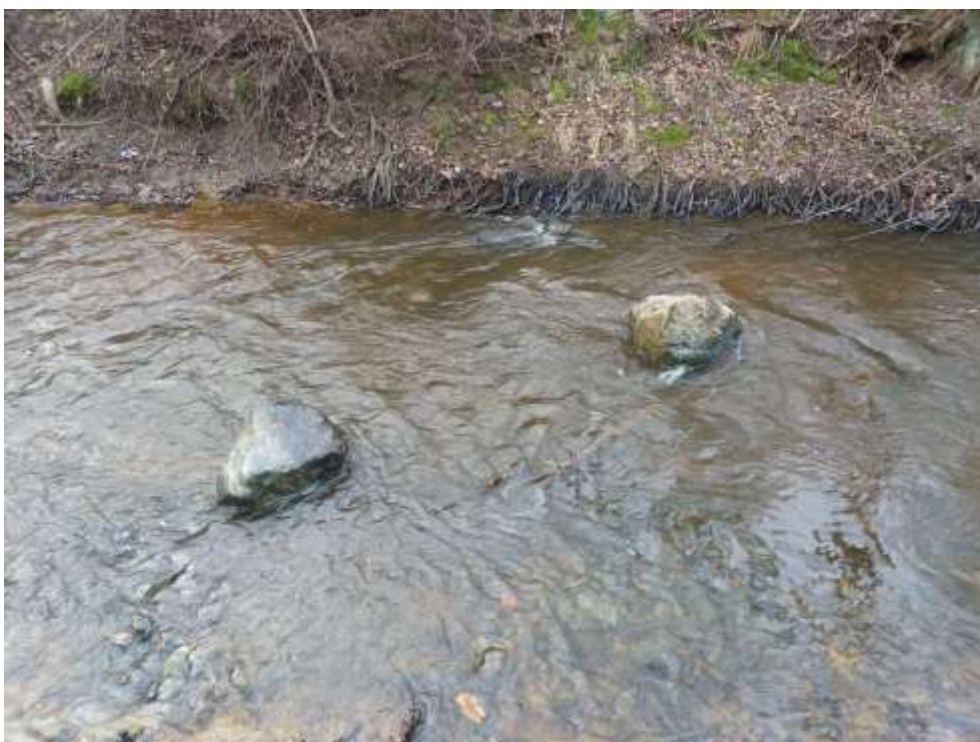
Figur 52. Bild på en av strömnackarna som anlagts på sträckan ovanför E4an i Moraån.

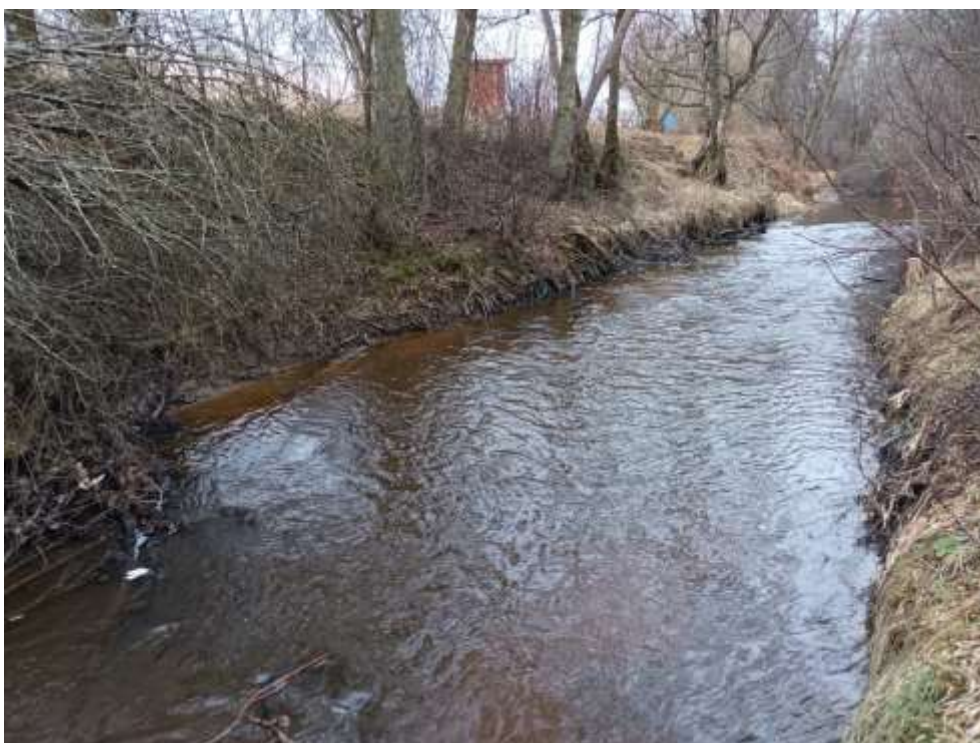
Figur 53. Sträckorna mellan de anlagda strömnackarna saknar helt hårda strukturer och död ved.

Sträckorna mellan de anlagda strömnackarna är i avsaknad av såväl stenmaterial som död ved (Figur 53). Det finns möjlighet att tillföra detta på fler platser i och med längs sträckan och på så vis utöka lek- och uppväxtmiljö för strömvattenlekande fiskarter. Det finns även möjlighet att tillföra ytterligare material i form av lekgrus, block och död ved på de befintliga strömnackarna.

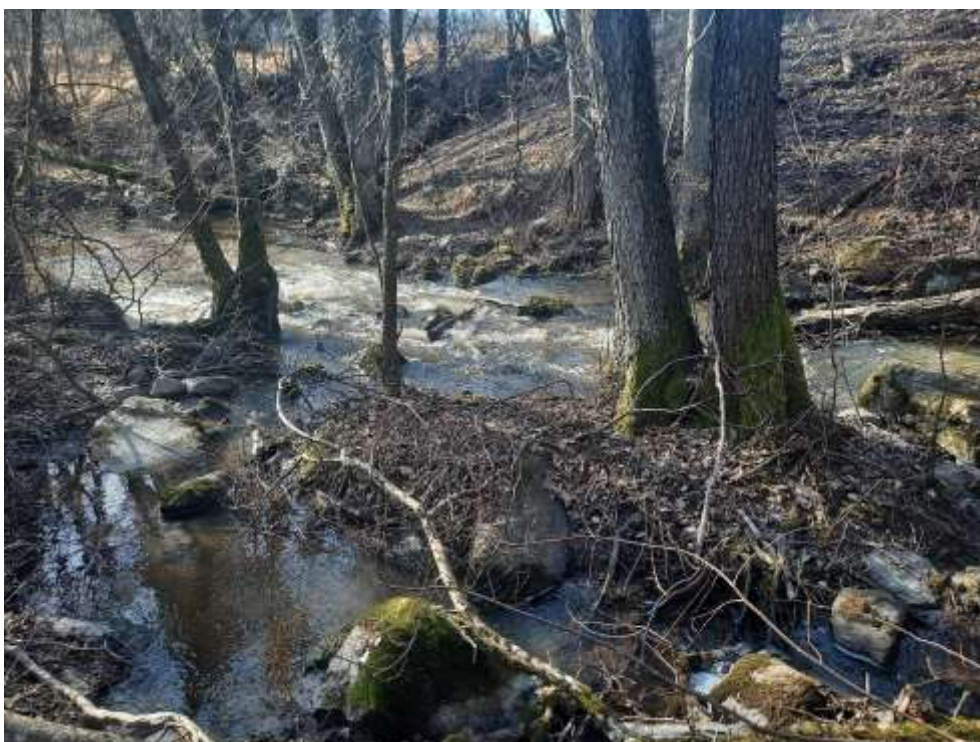
Figur 55. En av de sträckor i Ogaån som skulle kunna förbättras genom biotopvård.

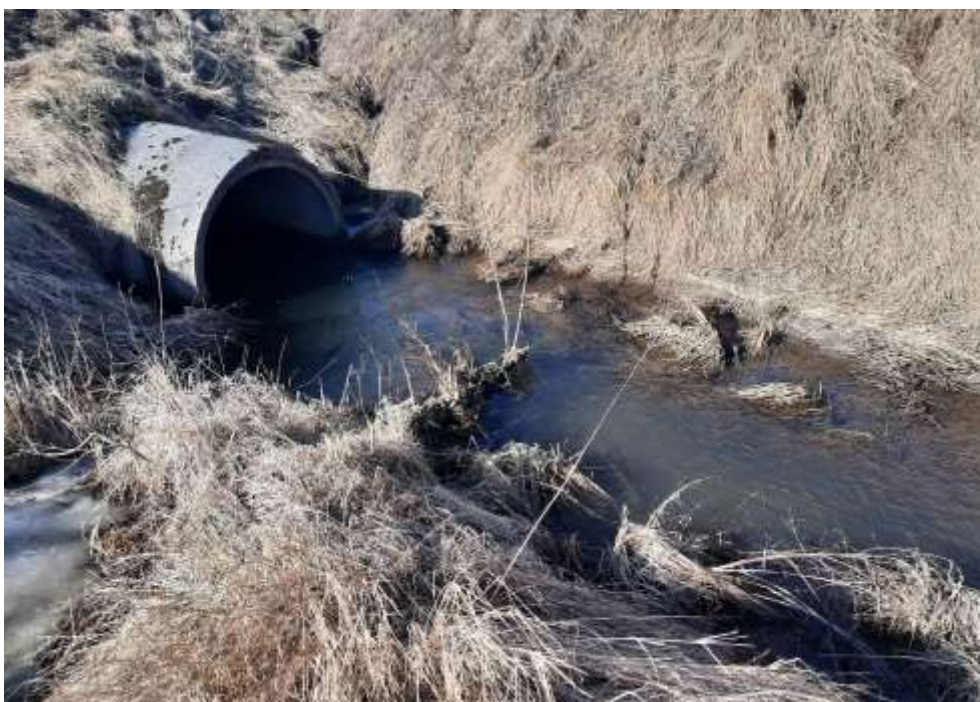
Figur 56. Trumman under Nykvarnsvägen i diket som leder vatten från Kallforsån till Ogaån.

Vid Nykvarnsvägen ansluter ett grävt dike som leder vatten från Kallforsån (Moraån) till Ogaån. Under vägen finns en trumma som är något underdimensionerad för den mängd vatten som rinner i diket.

Då det finns planer på att leda om vandrande fisk efter Järnadammen till Ogaån i stället för Kallforsån bör denna trumma åtgärdas (Figur 56). Åtgärden som föreslås i denna rapport är att byta ut trumman mot en valvbåge med naturlig botten för att minska vattnets hastighet under vägen och på så vis förenkla för fisk att passera. Om planen att leda om en del av vatten i Kallforsån till Ogaån hålls kommer mer vatten rinna i diket varför man också av denna anledning bör se över trumman över vägen för att undvika risk för erosion på Nykvarnsvägens vägbank.

Kostnadsuppskattning för åtgärdsförslaget som omfattar vägtrumman är svårbedömd i dagsläget, då det inte är trumman i sig som utgör problemet utan den stensatta delen av vägtrumman på nedströmssidan. Denna del utgör det främsta vandringshindret och har troligen en bärande funktion för vägen i sig. Därmed krävs expertis från en vägingenjör vid framtagande av kostnadsuppskattning för att åtgärda detta.

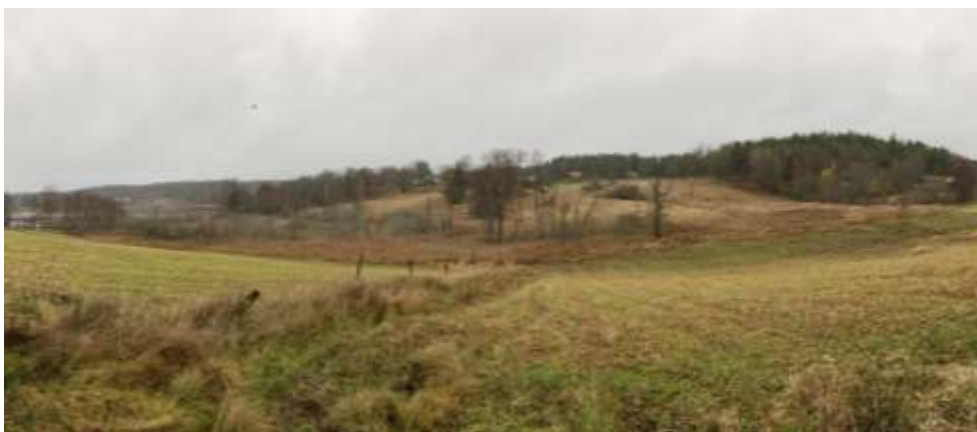
Figur 61. På bilden syns Vedaåns utlopp. Här ser man tydligt att marken, redan i dagsläget, är relativt sank.

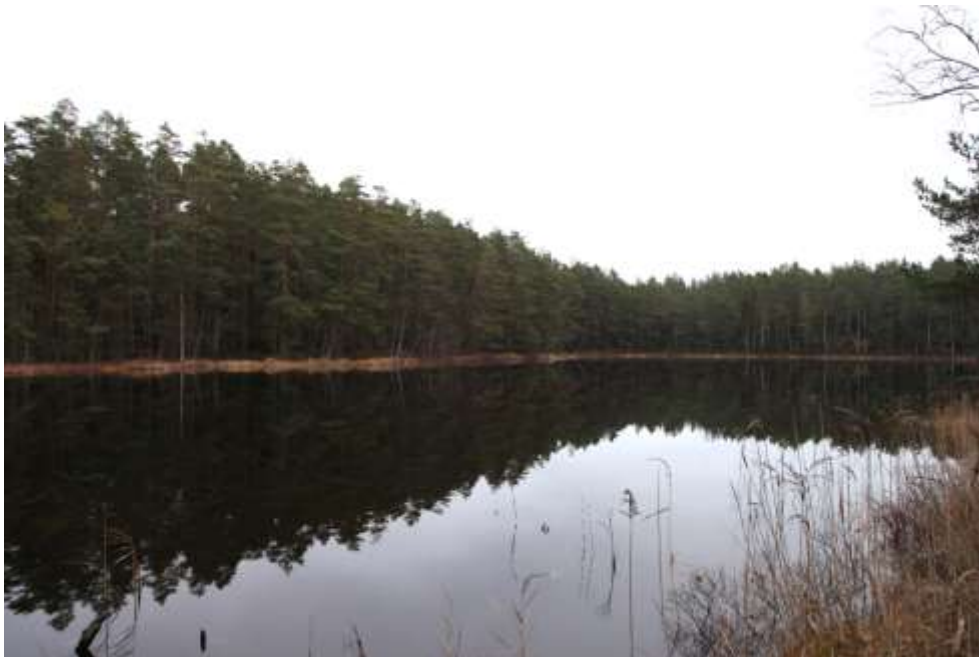
Figur 63. Hålsjöns utloppsback är ett rätat och rensat skogsdike som rinner genom planterad tallskog.
